Fisk och bottenfauna
Rya bergtäkt
NCC Industry AB

Sweco Sverige AB	RegNo 556767-9849
Uppdrag	Rya bergtäkt
Uppdragsnummer	30037444-012
Kund	NCC Industry AB
Upprättad av	Andréa Rietz
Granskad av	Anna Bokenstrand
Datum	2024-11-05
Ver	1.0
Dokumentreferens	Bilaga 4. Fisk och bottenfauna NCC granskning upprättad

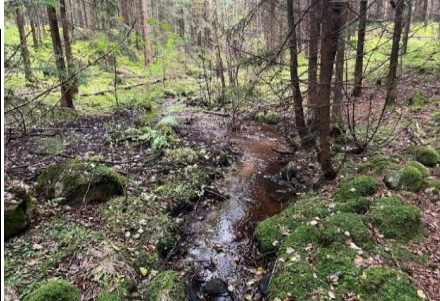
Sida 1 (2)							
Koordinat:	6235037/1335760	Datum: 20240926

Allmän information Vid den elfiskade sträckan var bäcken smal och mycket grund med ett medeldjup på endast 5 cm. Bäckens omges på sträckan av granskog och vegetationen i bäcken bestående av mossa var vid elfisket mycket sparsam. Bottensubstratet på sträckan utgjordes huvudsakligen av grus samt sten med inslag av sand och block.							
Fångstresultat									
Art	Antal/fiskeomgång			Tot. N (skattat)	Täthet N/100m ²	95%-konf. intervall	Metod Skattning	P-värde (omgång)	
	1	2	3					1	3
ÖRING 0+	6			6,0	12,5	-	EST	0,5	
ÖRING >0+	0			0,0	0,0	-			
SIGNALKRÄFTA	10			10,0	23,3	-	EST	0,4	
Summa:				56					
Art	Längd (mm)		Vikt (g)		Biomassa g/100m ²	Kommentar			
	Min	Max	Min	Max					
ÖRING	65	84	2,8	5,6	38,7	Int, Lit, Lax			
SIGNALKRÄFTA	-	-	-	-	-				
Summa:					38,7				
Förklaring till kommentarer:									
Lit (lithofil), Int (intolerant), Lax (laxfisk)

Kommentar									
Vid elfisket i Kungabäcken noterades endast fiskarten öring samt signalkräfta. Öringbeståndet förefaller vara relativt glest men då de individer som fångades samtliga bedömdes vara årsungar kan det antas att lek sker på eller i nära anslutning till den elfiskade sträckan. Att bäcken vid den provfiskade sträckan var liten och mycket grund innebär att den troligtvis är känslig för uttorkning vilket kan ha stor betydelse för fiskfaunan.									
Resultat avser endast det aktuella provet. Denna rapport får endast återges i sin helhet, om inte utfärdande laboratorium i förväg godkänt annat.

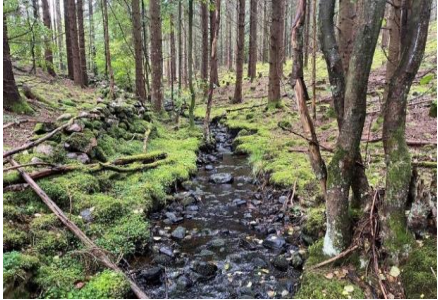
Sida 1 (2)									
Koordinat:	6235279/1335928	Datum: 20240926

Allmän information Den provfiskade sträckan var belägen cirka 250 meter uppströms bäckens utlopp i Pinnån. Bäckens var på sträckan liten och grund men med för elfiske lämpligt bottenstrukt bestående av främst sten och grus. Endast sparsamt med vattenvegetation bestående av mossor fanns på den provfiskade sträckan.									
Fångstresultat											
Art	Antal/fiskeomgång			Tot. antal fångade	Tot. N (skattat)	Täthet N/100m ²	95%-konf. intervall	Metod Skattning	P-värde (omgång)		
	1	2	3						1	3	
ÖRING 0+	0			0,0	0,0	0,0	-				
ÖRING >0+	1			1,0	1,8	3,4	-	EST		0,6	
SIGNALKRÄFTA	5			5,0	11,6	21,5	-	EST		0,4	
ELRITSA	3			3,0	7,7	14,2	-	EST		0,4	
Summa:						39					
Art	Längd (mm)		Vikt (g)		Biomassa g/100m ²	Kommentar					
	Min	Max	Min	Max							
ÖRING	100	100	9,3	9,3	17,8	Int, Lit, Lax					
ELRITSA	76	82	4,6	6	31,5	Lit, För

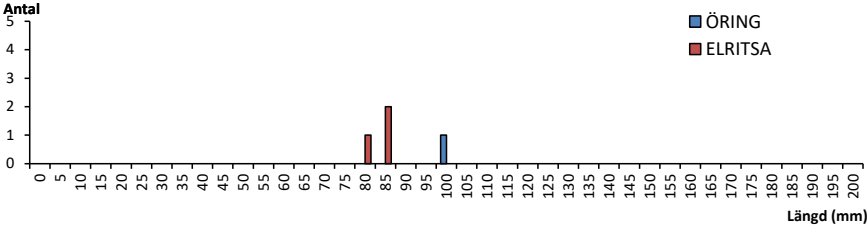
SIGNALKRÄFTA	-	-	-	-	-	-					
Summa:					49,3						
Förklaring till kommentarer:											
Lit (lithofil), Int (intolerant), För (försurningskänslig), Lax (laxfisk)											
Längdfördelning

Kommentar											
Vid elfisket i bäcken noterades två fiskarter samt signalkräfta. Fiskarterna var elritsa och öring, varav båda förekom fåtaligt. Endast en öring fångades och den var en förmodad ettårig individ. Att bara en öring och inga årsungar fångades tyder på att sträckan troligtvis inte utgör något betydande lekområde. Bäckens storlek och djup bekräftar den bilden samt innebär sannolikt att sträckan kan gå torr varma och nederbördsfattiga perioder.											
Resultat avser endast det aktuella provet. Denna rapport får endast återges i sin helhet, om inte utfärdande laboratorium i förväg godkänt annat.

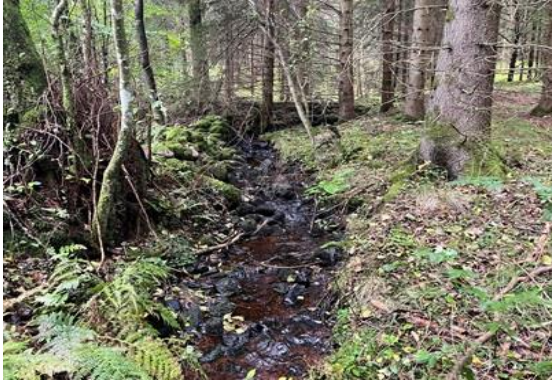
Koordinat: 6234975/1335759		Datum: 2024-09-26

Mellan vägpassage och gångpassage.			
Statusklassning (HVMFS 2019:25)	Ekologisk kvalitetskvot	Status/Klass	Indexet mäter
DJ-index: 13	1,60	Hög	Näringsämnespåverkan
ASPT-index: 6,1	1,13	Hög	Ekologisk kvalitet
Expertbedömning			
Surhetsklass		Nära neutralt	
Status med avseende på näringsämnespåverkan		Hög	
Status med avseende på hydromorfologisk påverkan		Hög	
Status med avseende på annan påverkan		Hög	
Övriga index och tillståndsklassning		Naturvärde	Index
Totalantal taxa: 37	måttligt högt	Mycket höga naturvärden	16
Taxaindex (%): 118	ingen klassning	<u>Rödlistade/ovanliga arter</u>	
Individtäthet (antal/m ²): 720	måttligt högt	<i>Nemoura flexuosa, Nemurella pictetii, Adicella reducta, Hydropsyche saxonica, Philopotamus montanus</i>	
EPT-index: 21	måttligt högt	<u>Övriga kriterier</u>	
Diversitetsindex: 3,90	högt	Diversitet	1 poäng
Danskt faunaindex: 7	mycket högt	Antal taxa	0 poäng

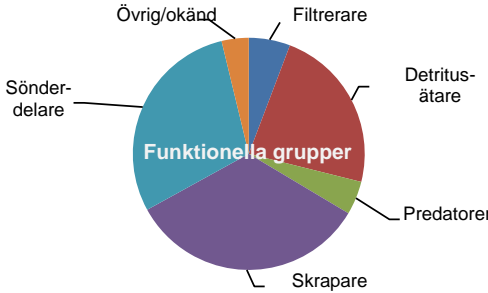
Surhetsindex: 10	högt		
Föreningensindex: 10	högt		
Bottenfaunasamhällets struktur

Kommentar			
Bottenfaunan noterades i ett måttligt högt artantal i måttligt höga tätheter. Statusen klassades som hög enligt både ASPT- och DJ-index. Vid en expertbedömning bedömdes även bottenfaunan vara opåverkade av försurning, näringsämnespåverkan, hydromorfologisk påverkan samt annan påverkan.			
Totalt noterades fem ovanliga arter vilka tillsammans med en hög diversitet motiverade att bottenfaunan bedömdes ha mycket höga naturvärden.

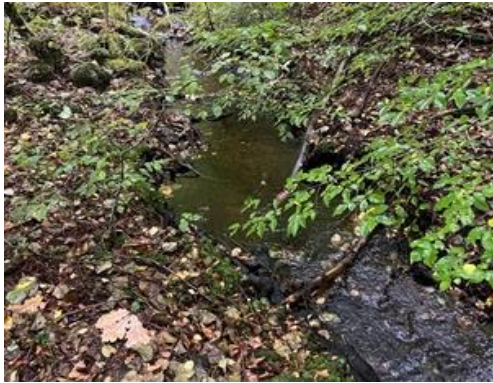
Koordinat: 6235249/1335968		Datum: 2024-09-26

Ca 50 m uppströms vägpassage.			
Statusklassning (HVMFS 2019:25)	Ekologisk kvalitetskvot	Status/Klass	Indexet mäter
DJ-index: 12	1,40	Hög	Näringsämnespåverkan
ASPT-index: 6,3	1,17	Hög	Ekologisk kvalitet
Expertbedömning			
Surhetsklass		Nära neutralt	
Status med avseende på näringsämnespåverkan		Hög	
Status med avseende på hydromorfologisk påverkan		Hög	
Status med avseende på annan påverkan		Hög	
Övriga index och tillståndsklassning		Naturvärde	Index
Totalantal taxa: 29	måttligt högt	Naturvärden i övrigt	3
Taxaindex (%): 96	ingen klassning	<u>Rödlistade/ovanliga arter</u>	
Individtäthet (antal/m ²): 571	måttligt högt	<i>Adicella reducta</i>	3 poäng
EPT-index: 15	måttligt högt		
Diversitetsindex: 3,24	måttligt högt	<u>Övriga kriterier</u>	
Danskt faunaindex: 7	mycket högt	Diversitet	0 poäng
Surhetsindex: 9	högt	Antal taxa	0 poäng
Föreningensindex: 7	högt

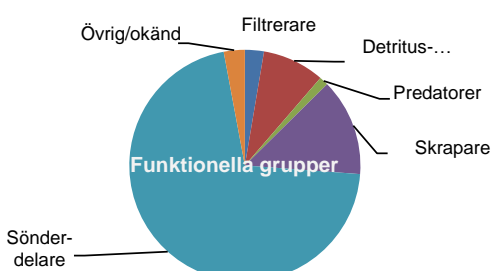
Bottenfaunasamhällets struktur

Kommentar			
Bottenfaunan noterades i ett måttligt högt artantal i måttligt höga tätheter. Statusen klassades som hög enligt både ASPT- och DJ-index. Vid en expertbedömning bedömdes även bottenfaunan vara opåverkad av försurning, näringsämnespåverkan, hydromorfologisk påverkan samt annan påverkan.			
Den ovanliga nattsländan <i>Adicella reducta</i> noterades vid lokalen.
