# SAMRÅDSUNDERLAG- KJULA SYD

AVGRÄNSNINGSSAMRÅD

**Ansökan om ändring av vattenverksamhet för att på fastigheten Kjula-Blacksta 1:81, Eskilstuna, bortleda allt till tälkten inläckande yt- och grundvatten till och med den 31 juli 2033**

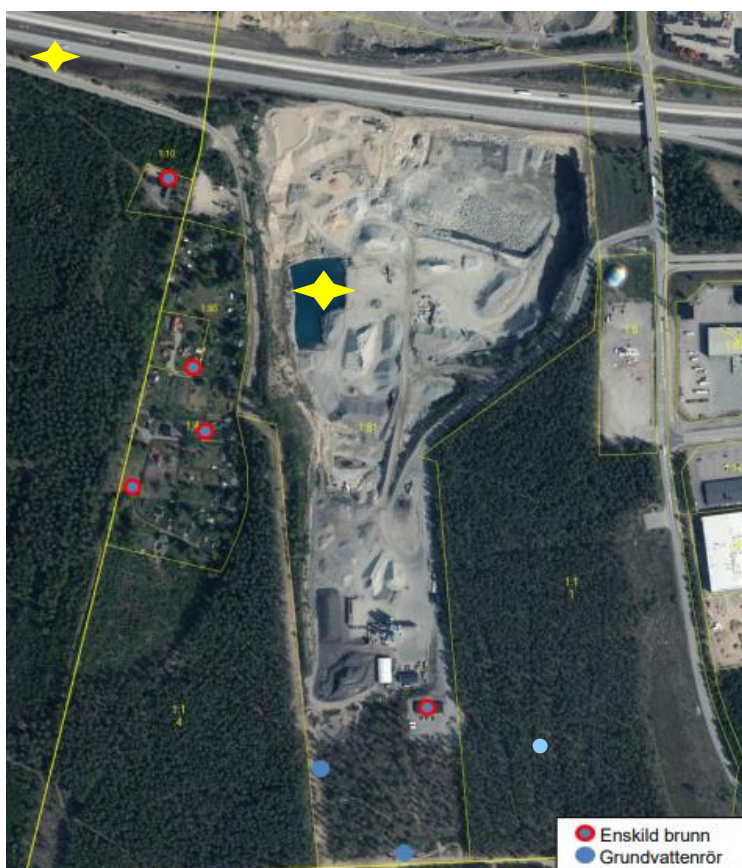
Figur 3. Mätpunkter för kontroll av grundvattennivåer, blå cirklar och vattenkvalitet, röda cirklar vid Kjula syd. Gula stjärnor markerar var ytvattenkvalitet kontrolleras.

Grundvattennivåer har kontrollerats regelbundet i området sedan 1990-talet. Kontrollmätningar sker för närvarande i fyra bergborrade brunnar inom Dammsäng sommarstugeförening samt i tre grundvattenrör inom södra delen av verksamhetsområdet, figur 3.

Utöver grundvattennivåer kontrolleras även vattenkvaliteten i brunnarna inom Dammsäng och i bolagets brunn vid kontorsbyggnaden, röda cirklar i figur 3. Kvalitet på utgående vatten kontrolleras i sedimentationsdammen och i vägdiket längs E20, gula stjärnor i figur 3.

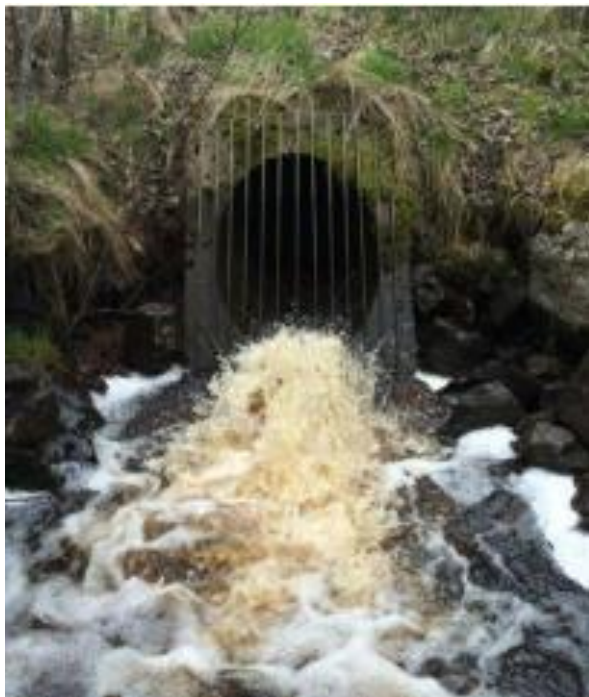
*Figur 5. Kulvert under E20 med avlett vatten norr om motorvägen.*

Avsikten är att även fortsättningvis låta vattnet passera sedimentationsdamm och avledas till den befintliga utloppsledningen förlagd i vägdiket med passage genom kulvert, figur 5 och utlopp i bäcken norr om E20, figur 6.

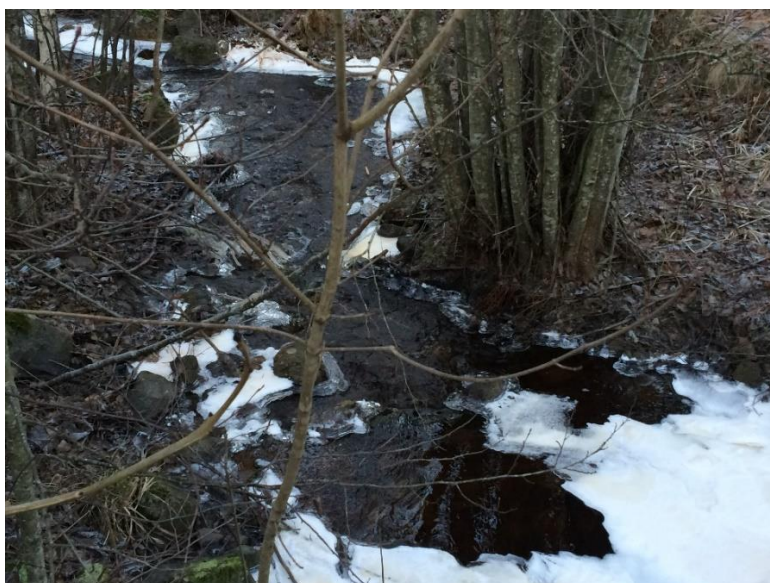
*Figur 6. Bäcken som utgör recipient norr om E20*

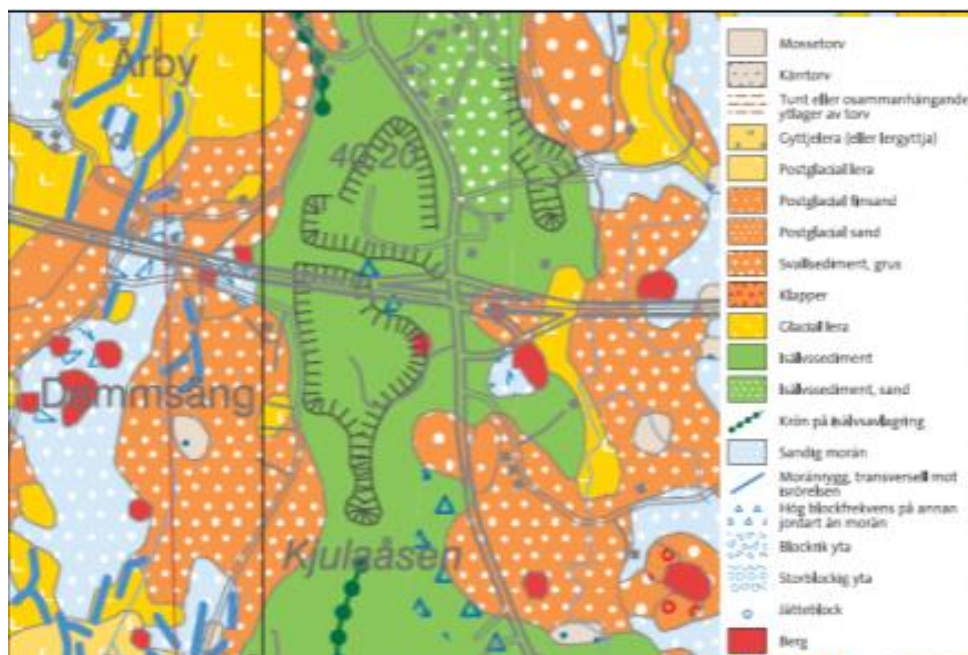
Figur 7. Jordartskarta (©SGU).

Täkten Kjula Syd är belägen i Kjulaåsen som är en del av Badelundaåsen. Högparter i området består främst av grusåsen vilken omges av dalgångar med en nord-sydlig riktning. Åsen är helt eller delvis täckt av leror av varierade mäktighet, figur 7.

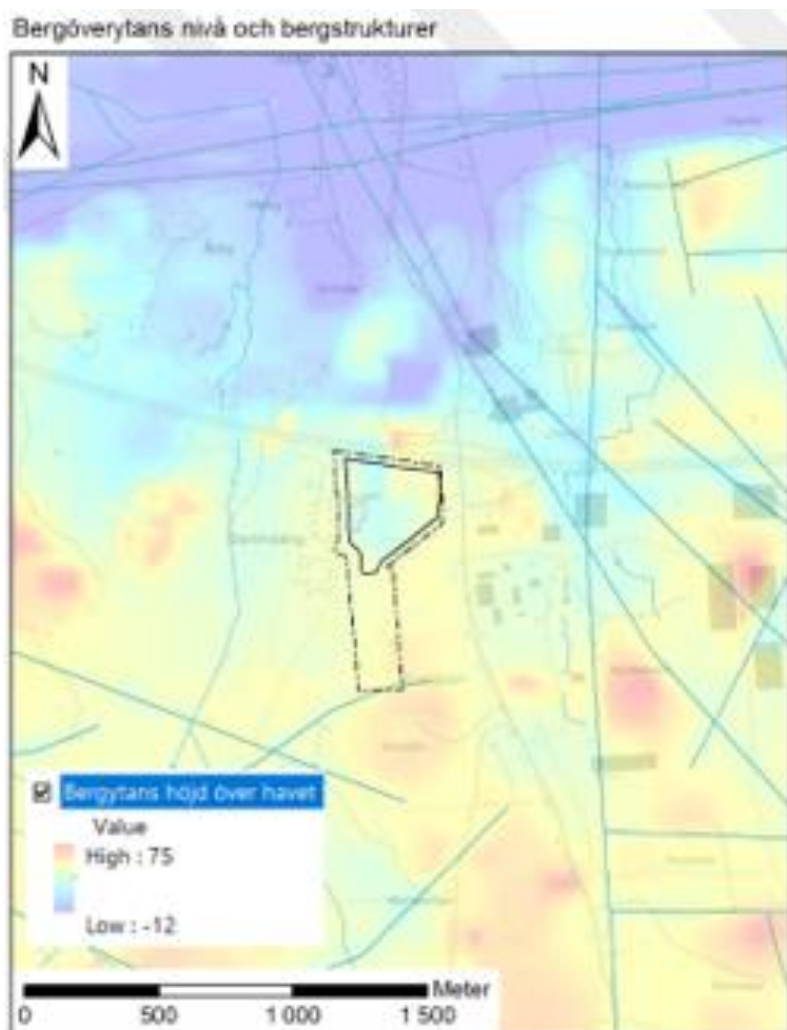
Figur 8. Bergöverytans nivå över havet och bergstrukturer (©SGU).

Bergövertyans nivå över havet framgår av figur 8. Underliggande berggrund ligger ytligare söder om täkten (gul-orange) för att sjunka till djupare nivåer norr om täkten (turkos-lila).

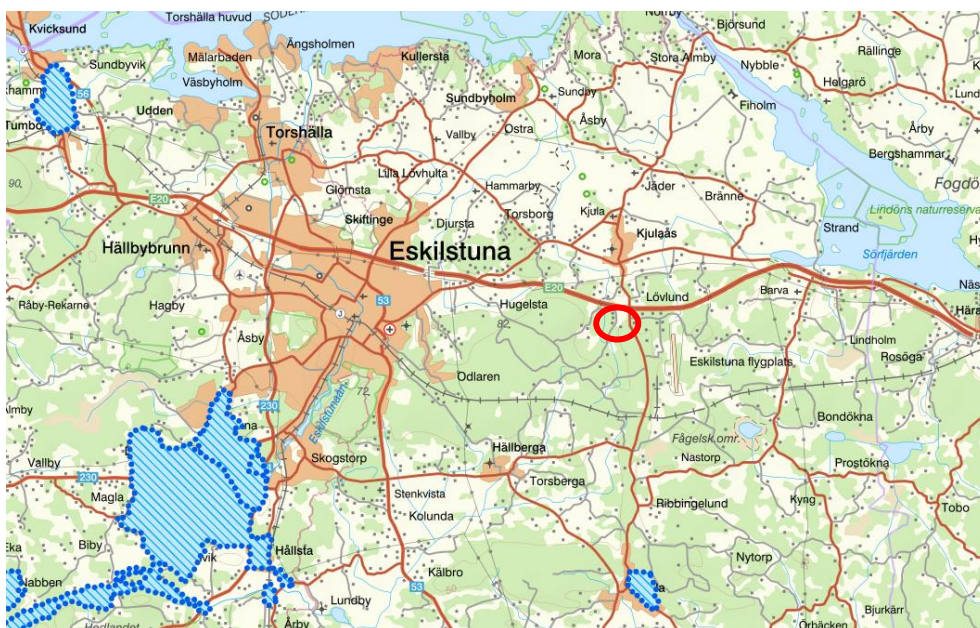
Figur 11 Närmast liggande vattenskyddsområden, Hynevadsån i sydväst och Ärla söder om täkten. Täkten markerad med röd ring och vattenskyddsområden med blått raster.

Idag tas merparten av råvattnet till det kommunala dricksvattnet från ytvattentäkten Hynevadsån vid utloppet i Hjälmarens sydväst om Eskilstuna. Vattenskyddsområdet framgår delvis av figur 11. Söder om täkten finns även det mindre vattenskyddsområdet Ärla.

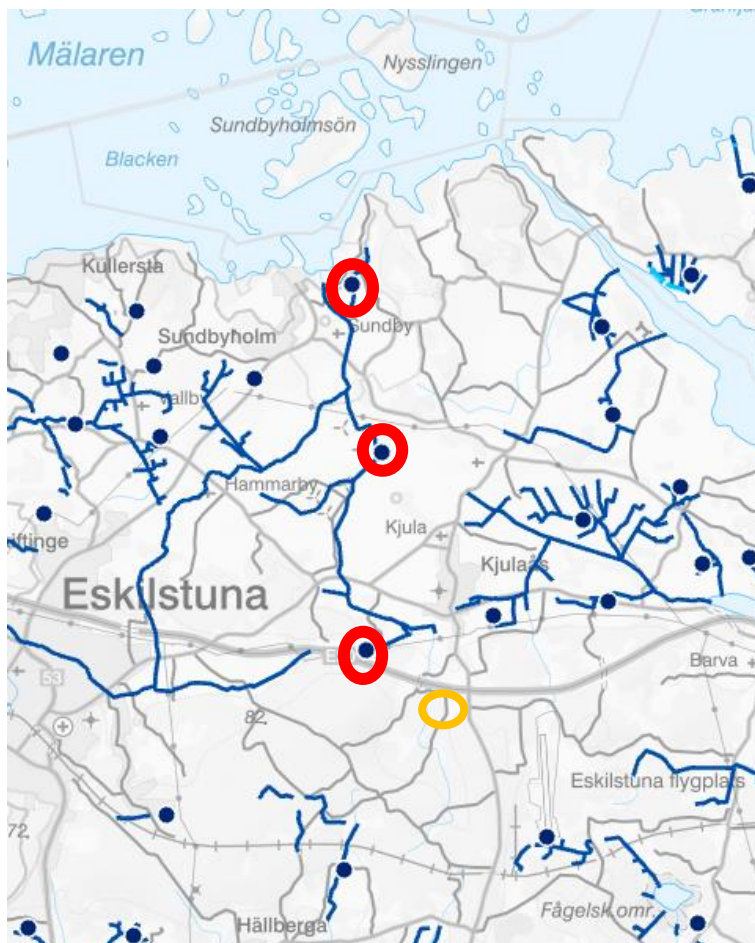
Figur 13. Markavattningsföretag längs vattnets väg. Startpunkt markerade med röda cirklar. Täkten markerad med gul cirkel.

Bäcken rinner vidare norrut via Kafjärdsgraven, Ramsundsån och slutligen vidare till Blacken vid Tegelviken i Mälaren, se figur 13 nedan. Inom ramen för den hydrogeologiska utredningen kommer påverkan på nedströms vattensystem och nedströms liggande markavvattningsföretag belysas.

Närmast taktens utsläppspunkt ligger *Ramshammar-Berga*, akt nr 244, ca 1,5 km nedströms täkten. Därefter följer *Kalkbäcken-Sundbyån*, akt nr 104 och strax före utloppet i Mälaren passeras även *Ekeby-Mora*, akt nr 43.
