# Landskapsbildsanalys

Rya bergtäkt

<b>Sweco Sverige AB</b>	556767-9849
<b>Uppdrag</b>	N/A
<b>Uppdragsnummer</b>	N/A
<b>Kund</b>	N/A
<b>Upprättad av</b>	Sweco, Maria Hennius och Ann-Sofie Johansson
<b>Datum</b>	2023-12-05
<b>Dokumentreferens</b>	Landskapsbildsanalys Rya_231205

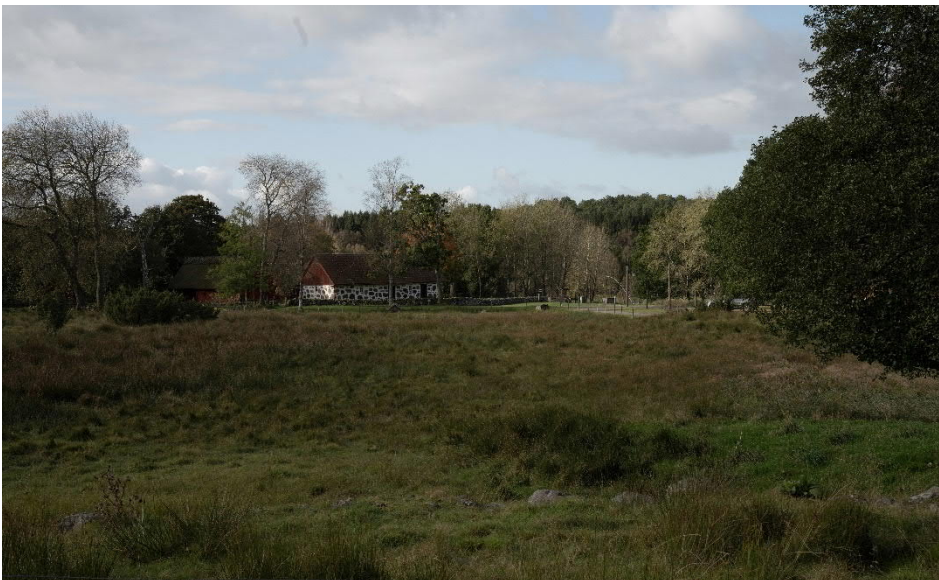
Figur 11. Fotomontage från hembygdsgården. Anläggningen döljs av skogen.

Fotopunkten ligger lågt i landskapet medan anläggningen är placerad högre i topografin. Anläggningen döljs av skogen (Figur 11) och kommer inte vara synlig så länge den uppvuxna skogen finns kvar (därför är anläggningen inte synlig i fotomontaget). Detta är produktionsskog som kan komma att avverkas vilket gör landskapet mer öppet under en period. Dock är det flera olika skiften med skog mellan fotopunkten och anläggningen och bedömningen är att landskapet aldrig kommer att vara helt fritt från skog och med fri sikt. För att ytterligare minska risken för fri sikt mot anläggningen bör en trädridå sparas alternativt planteras längs deponiområdets östra kant.

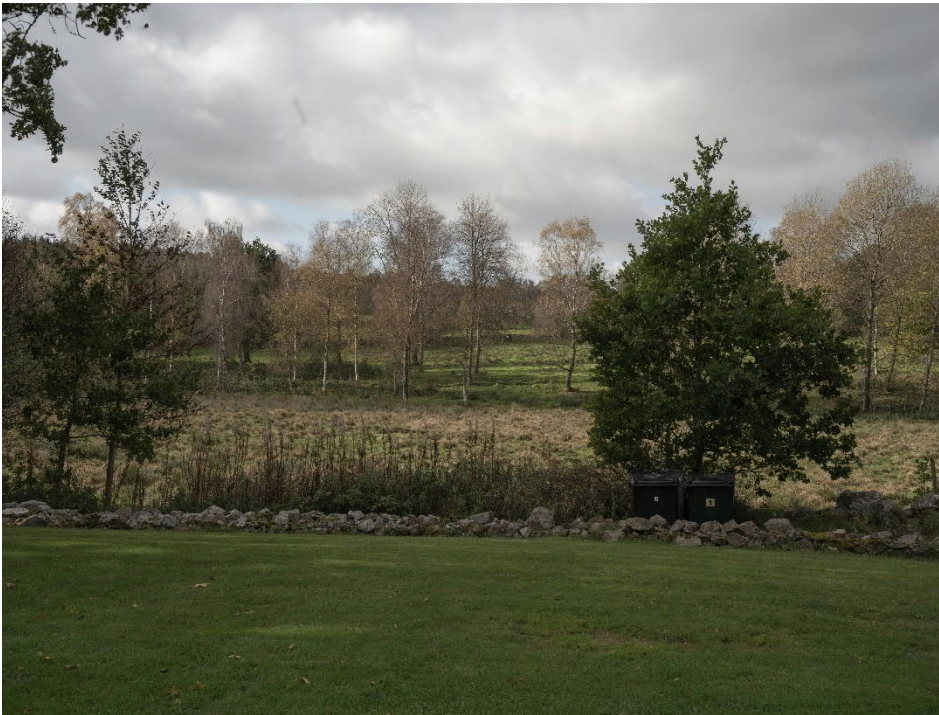
Figur 12. Fotomontage från Rya kyrkoruin. Anläggningen döljs av skogen.

Fotopunkten ligger lågt i landskapet medan anläggningen är placerad högre i topografien. Anläggningen döljs av skogen (Figur 12) och kommer inte vara synlig så länge den uppvuxna skogen finns kvar. I detta läge är det i stor utsträckning blandskog som döljer anläggningen och inte en utpräglad produktionsskog.

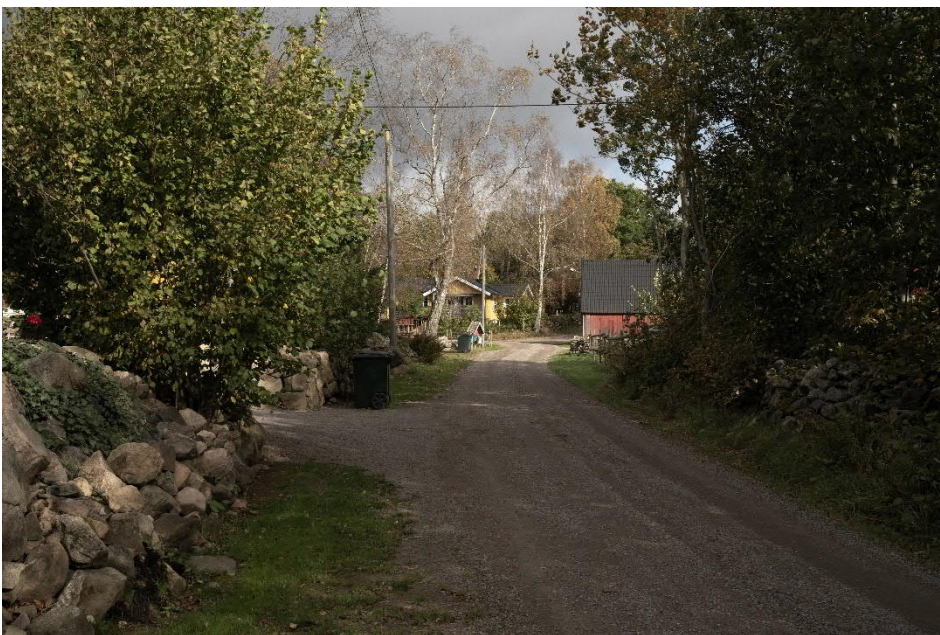
Figur 13. Fotomontage från Skånsberg. Anläggningen döljs av skog och topografi.

Fotopunkten ligger topografiskt högre än den planerade anläggningen. Anläggningsområdet ligger bortom ett böljande skogsområde (Figur 13) och kommer inte att vara synlig från Skånsberg. Dock begränsas möjligheten att röra sig genom den omgivande skogen och naturupplevelsen påverkas.

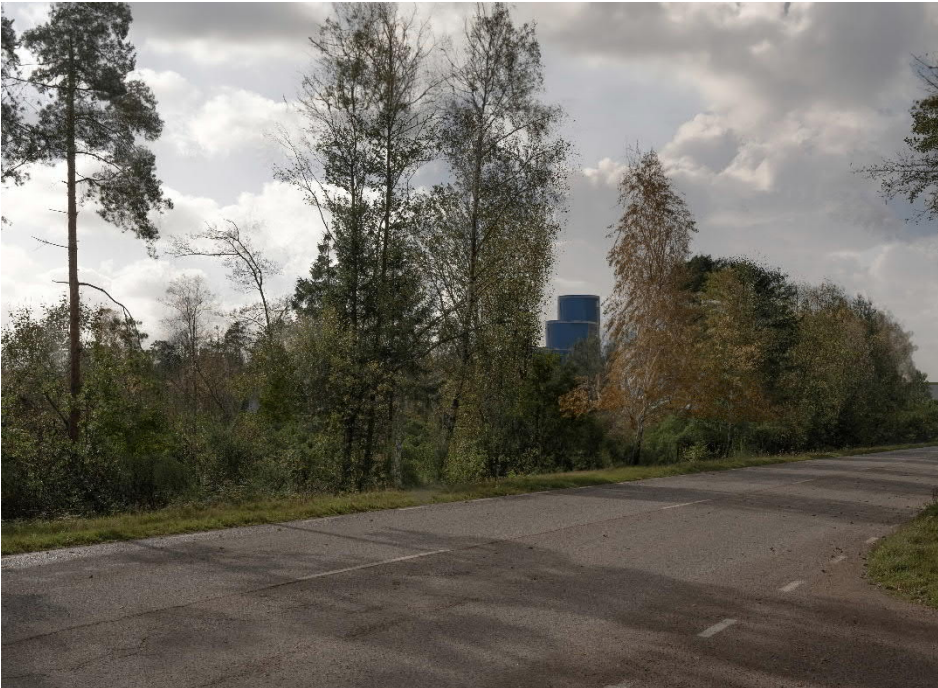
Figur 14. Fotomontage mot sydväst från gamla E4. Asfaltsverket sticker upp bakom vegetationsridån.

Asfaltsverket (ca 40 meter högt) kommer att bli delvis synligt när man färdas längs gamla E4an. Ju mer vegetation som sparas mellan vägen och verksamhetsområdet desto mindre synlig och dominant blir byggnaden. En vegetationsridå mellan vägen och asfaltsverket bör säkerställas.

Fotopunkten ligger på vägen och alltså något högre än omgivande landskap. Två foton är tagna från samma plats, ett mot sydväst och asfaltsverket (Figur 14) och ett mot öster och deponikullen (Figur 15).

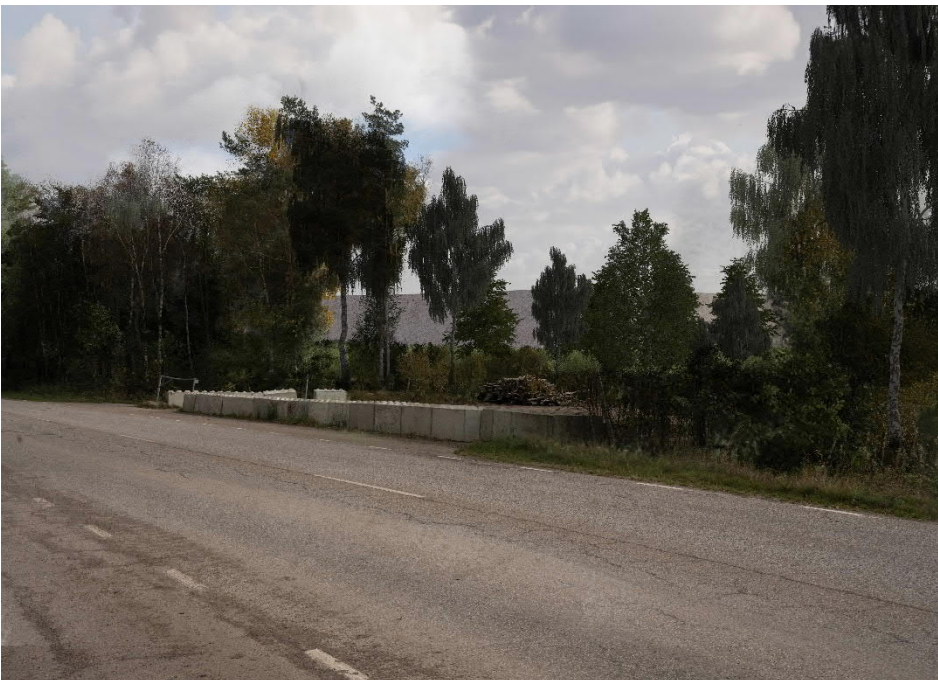
Figur 15. Fotomontage mot öster från gamla E4. Deponiområdet skymtar bakom vegetationsridån.

Deponiområdet beräknas ha en sluthöjd på ca 10 meter över befintlig mark. Deponin kommer till stor del att döljas av vegetation och endast bli delvis synlig när man färdas längs gamla E4. Då deponin inte sticker upp ovanför omgivande skog blir påverkan på landskapets skala och struktur liten. Ju mer vegetation som sparas mellan vägen och verksamhetsområdet desto mindre synlig blir deponikullen. En vegetationsridå mellan vägen och deponin bör säkerställas.

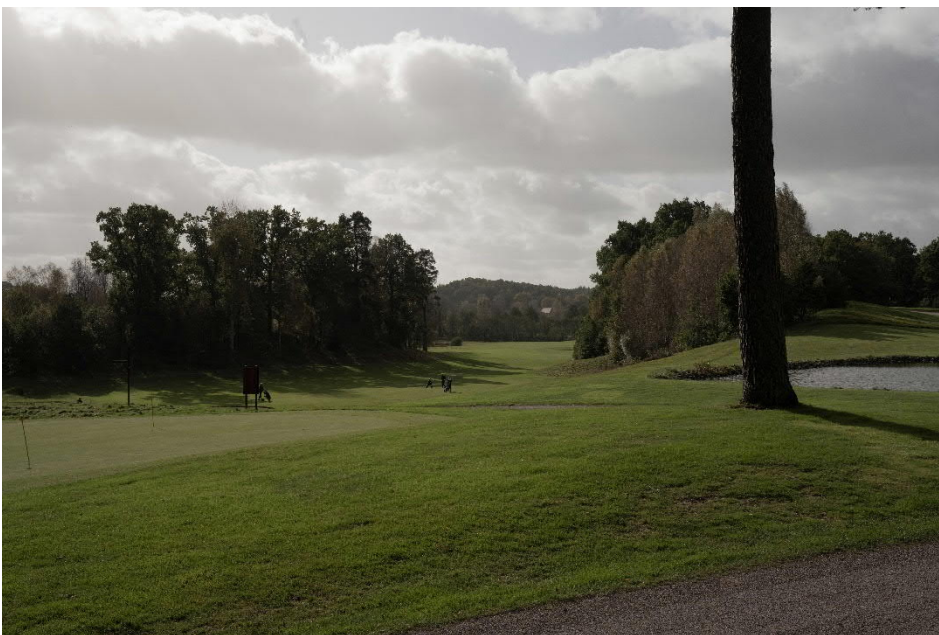
Figur 16. Fotomontage från golfbanan. Anläggningen döljs av skog och topografi.

Fotopunkten är placerad i riktning mot en distinkt höjd vid Rya kyrkoruin. Fotopunkten ligger lägre i landskapet än den planerade anläggningen. Från denna vy kommer den planerade anläggningen inte att vara synlig (Figur 16). Bedömning är dock att det kan finnas andra vyer på golfbana som kommer att få deponikullen i fonden, dock på långt avstånd och inte tydligt urskiljbar.
